**CENTRO FEDERAL DE EDUCAÇÃO TECNOLÓGICA DE
MINAS GERAIS
DEPARTAMENTO DE QUÍMICA
CURSO DE BACHARELADO EM QUÍMICA
TECNOLÓGICA**

**CARACTERIZAÇÃO SUPERFICIAL DE ARAMES
GALVANIZADOS PARA IDENTIFICAÇÃO DA
ORIGEM DE MANCHAS ESCURAS**

**Belo Horizonte-MG
2014**

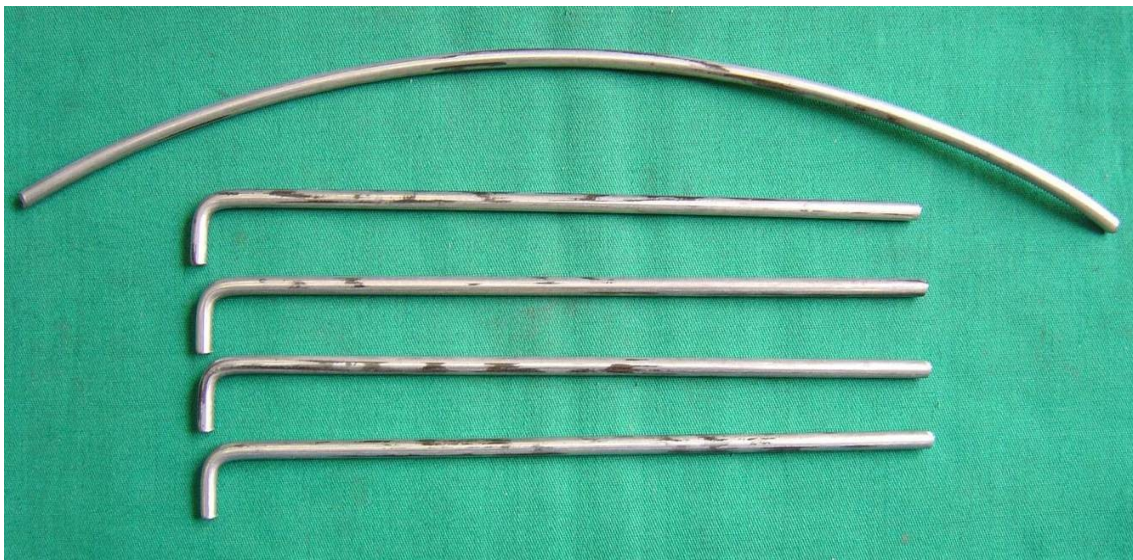
Foram utilizados arames galvanizados de bitola 4,65mm, de aço baixo carbono que faziam parte da devolução de um cliente devido à presença das manchas. Foram utilizadas peças devolvidas pelo cliente, conforme mostra a Figura 6. Algumas manchas estão indicadas com setas para facilitar a identificação das mesmas na imagem.

Figura 7 - Amostra de arames com manchas escuras devolvidas pelo cliente.

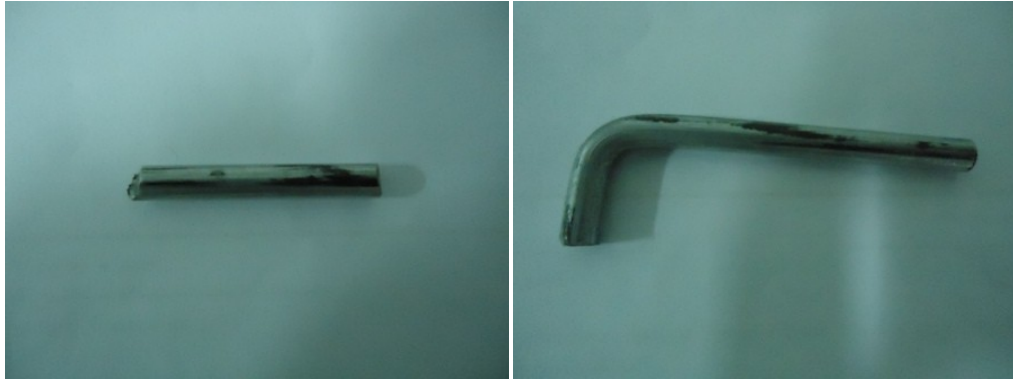
Figura 8 – Fotografias das manchas escuras observadas nas amostras de arames galvanizados de bitola 4,65mm, aço baixo carbono, utilizadas para análise.

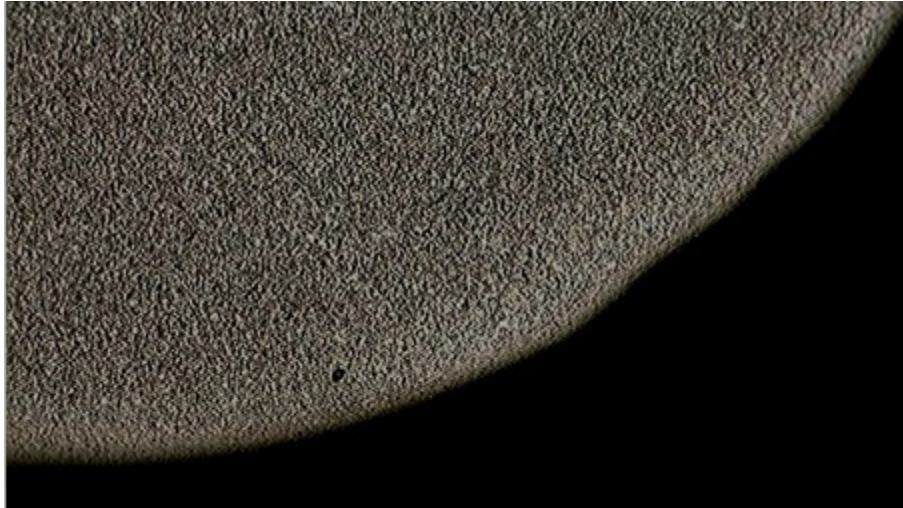
Na Figura 11, as regiões onde se observa uma deformação no perfil arredondado do arame estão indicadas com setas.

Figura 12 - Imagem obtida em microscópio óptico com aumento de 40x na região da mancha na sessão transversal.

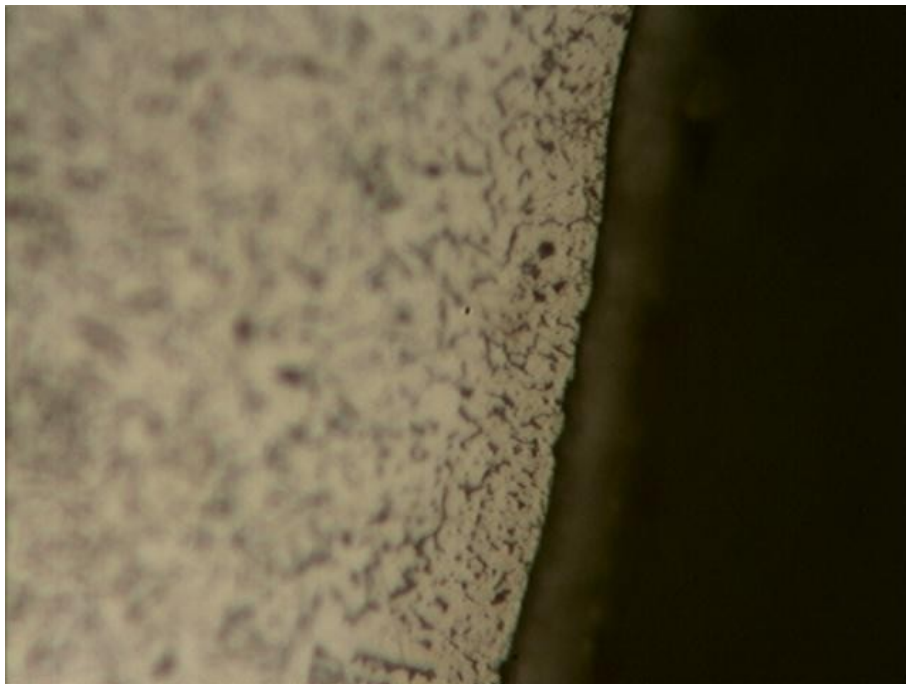
As Figuras 11 e 12 mostram a sessão transversal na região da mancha, visualizada em microscópio óptico. Como foi feito o ataque da amostra com nital, a camada de zinco foi retirada, não sendo possível a visualização da mancha, somente do aço. Quando se visualizou a região da mancha com aumento de 40x, como pode ser observado na Figura 11, verificou-se que o perfil da borda da sessão transversal sofre deformação, indicando a ocorrência de corrosão. O perfil arredondado do arame se apresenta deformado na região próxima à mancha, o que demonstra que provavelmente a oxidação foi profunda a ponto de atacar o aço. Porém quando se visualizou a mesma região com aumento de 400x, conforme observado na Figura 12, não foi possível a observação da anomalia encontrada no perfil do aço.

Figura 13- Imagem obtida em microscópio óptico com aumento de 400x na região da mancha na sessão transversal.

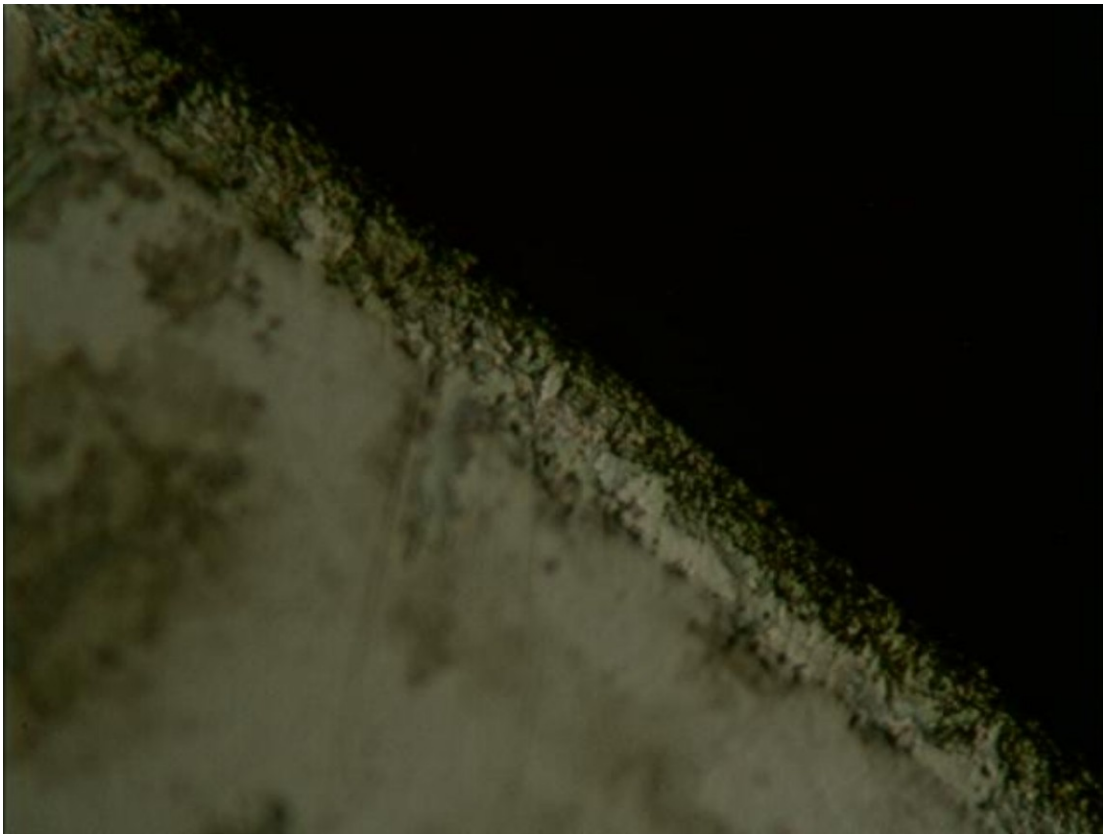
Na Figura 13, onde se observa a sessão longitudinal da região de mancha com aumento de 400x, verifica-se o zinco logo acima da superfície do aço, mais à direita na Região 1, e a mancha sobre o zinco. Mais à esquerda da imagem, na Região 2, verifica-se que não há zinco sobre a superfície do aço, a mancha está em contato direto com o aço.

toda a camada de zinco e se encontra sobre o aço. Dessa forma podemos supor que a corrosão é progressiva, e chega a atingir o substrato. Na imagem obtida pelo microscópio óptico, conforme Figura 13, o zinco se apresenta com uma coloração clara, sobre a superfície do aço, enquanto que a mancha escura apresenta coloração mais escura, e morfologia diferente do zinco.

Pode-se observar que o produto de corrosão se mantém na superfície do material, formando um filme aderente, que possui a coloração escura observada. Dessa forma não há alteração da topografia da superfície do material, uma vez que nas regiões onde o zinco foi consumido, as regiões ficam preenchidas com o produto de corrosão aderido.

Figura 14 - Imagem obtida em microscópio óptico com aumento de 400x na região da mancha na sessão longitudinal.

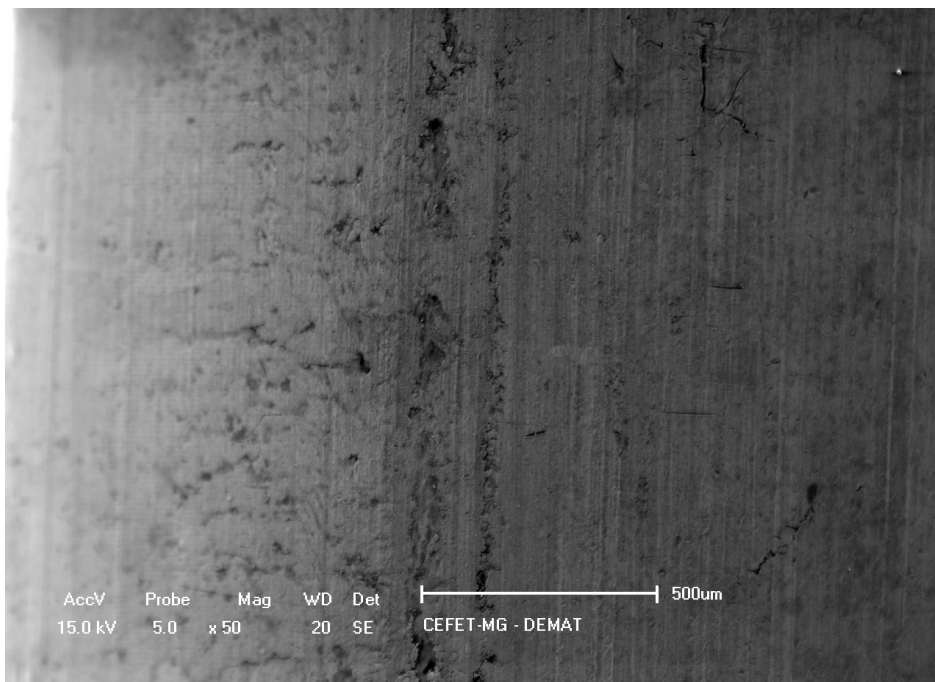
Na análise observou-se que a região com mancha apresentava morfologia diferente, com aspecto de que havia sofrido fricção ou atrito. Na Figura 14, onde temos a imagem obtida da análise de elétrons secundários, verificamos à esquerda a região de mancha, com aspecto de que foi atritada, e à direita a região sem mancha, que apresenta aspecto bem liso, ou seja, a região com mancha se apresenta mais porosa.

Figura 15 - Região manchada à esquerda e sem manchas à direita, observadas no MEV com aumento de 50x.

De acordo com os testes de *fretting-fatigue* (fadiga e atrito) realizados por Wang, Zhang e Ge em arames de aço, onde se simulou uma situação onde ocorresse atrito entre arames, foram observadas, nas imagens obtidas por microscopia eletrônica de varredura, micro trincas com marcas de contato de fricção, que são características de desgaste por fadiga [CITATION Dag11 \l 1046].

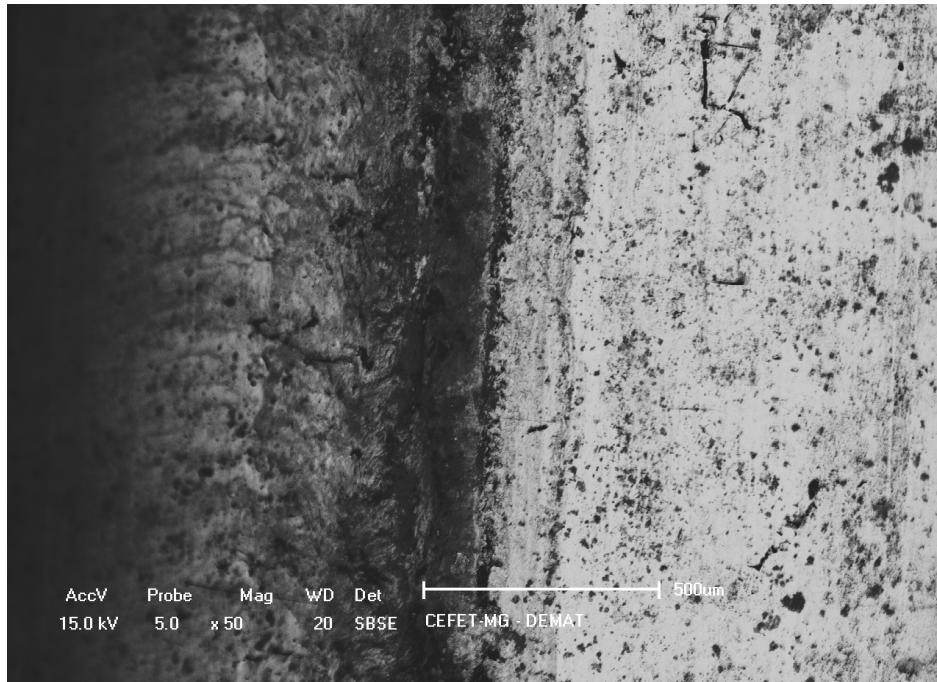
A análise feita com elétrons retroespalhados, para a obtenção de contraste químico, demonstra que a região manchada apresenta composição química distinta de região sem mancha, ou seja, com zinco na superfície, conforme mostra a Figura 15.

Figura 16 - Micrografia obtida por MEV mostrando o contraste químico da região com e sem mancha, com aumento de 50x.

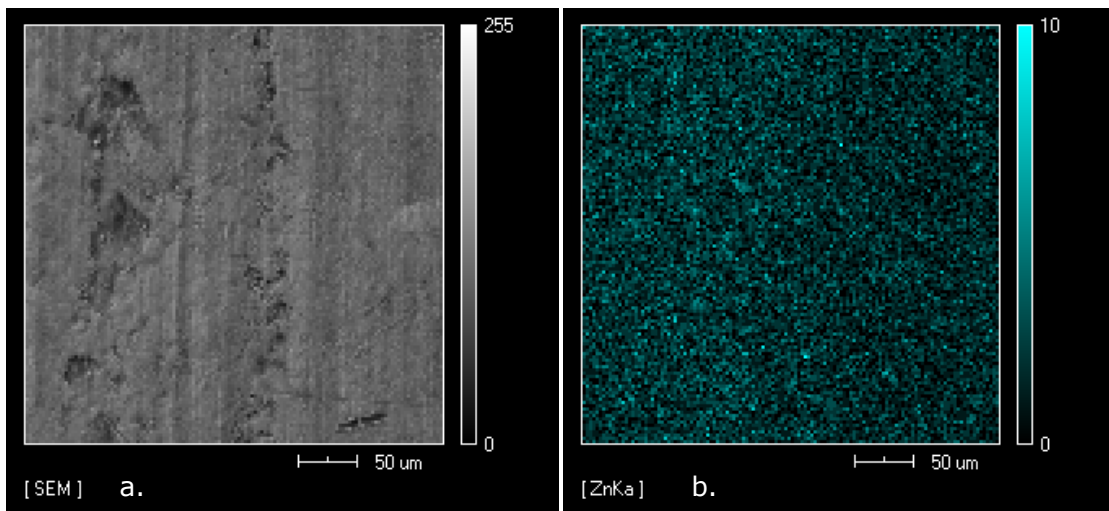
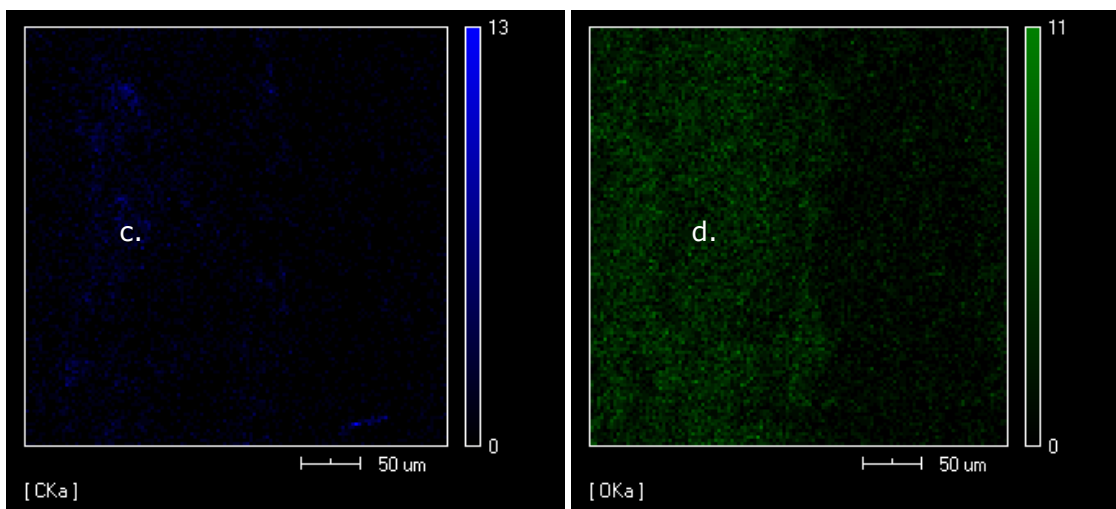
A Figura 16 mostra o mapa de composição dos elementos encontrados na região das Figuras 14 e 15. Verificou-se que a composição em termos de zinco não se altera para a região com mancha e sem mancha. Já o teor de oxigênio é bem mais expressivo na região com mancha e o carbono é encontrado em maior quantidade nas regiões com desníveis da superfície, especialmente na região com mancha, que devido ao atrito formou rugosidades na superfície. O ferro não é encontrado nessa análise devido à sua profundidade na amostra, uma vez que na superfície do galvanizado há basicamente zinco puro.

Na Figura 17 a primeira imagem mostra a morfologia da região onde foi feito o mapa de composição. O mapa à esquerda, que mostra a composição em azul claro, é referente ao zinco, a composição em azul escuro refere-se ao carbono e a composição em verde refere-se ao oxigênio. Na superfície foram detectados também flúor e fósforo, mas estes apresentaram composição homogênea em toda a região, com e sem mancha.

Figura 17 - Mapa de composição química obtido por MEV acoplado a EDS: a. imagem da região analisada; b. composição em zinco; c. composição em carbono; d. composição em oxigênio.

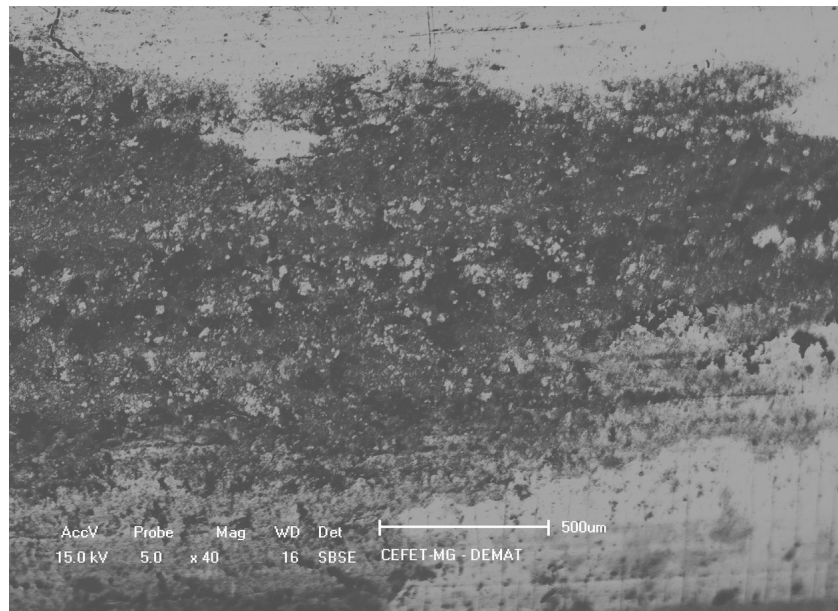
Outra amostra com mancha foi analisada, nessa amostra a mancha era maior. Nessa amostra foram feitas as mesmas imagens de elétrons secundários, elétrons retroespalhados e o mapa de composição química, onde se obteve os mesmos resultados que para as amostra anteriores, conforme mostra as Figuras 17, 18 e 19.

Figura 18 - Imagem obtida em MEV do contraste químico da segunda amostra, com aumento de 40x.

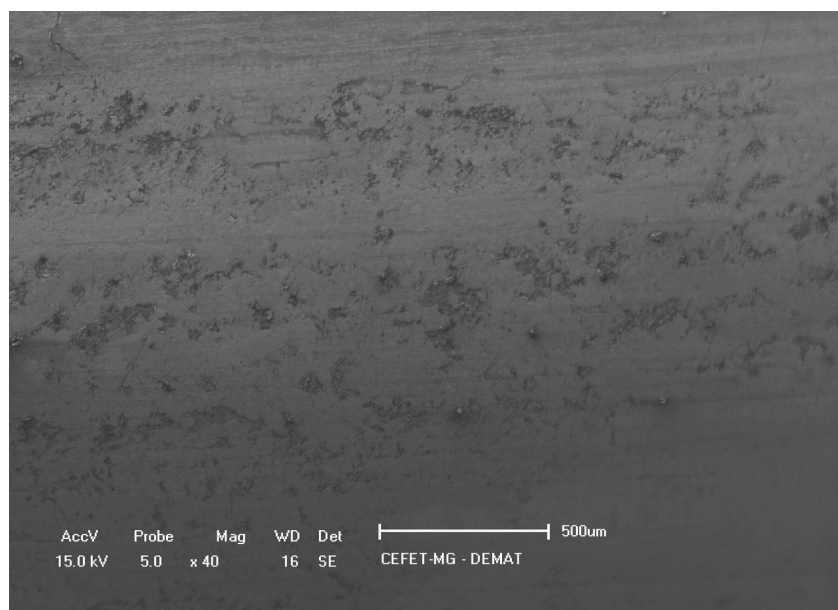
Figura 19 - Imagem obtida em MEV com elétrons secundários da segunda amostra, com aumento de 40x.

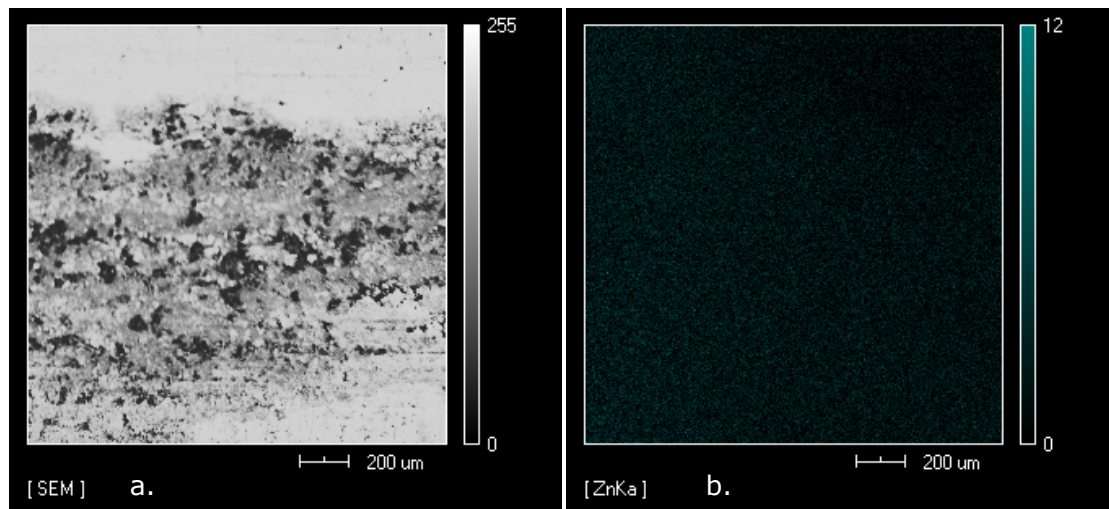
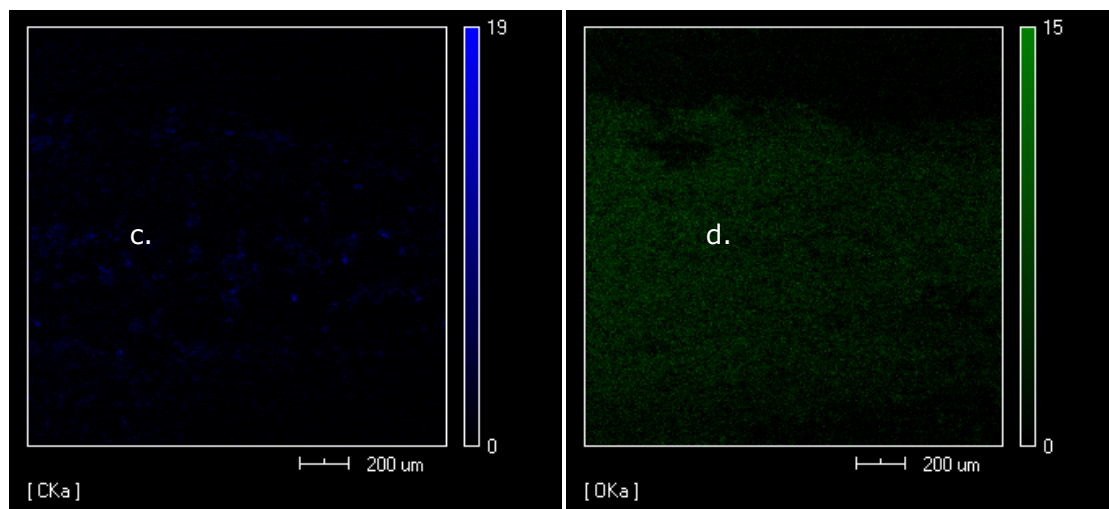
Figura 20 - Mapa de composição química da segunda amostra obtido por MEV acoplado a EDS: a. imagem da região analisada; b. composição em zinco; c. composição em carbono; d. composição em oxigênio.

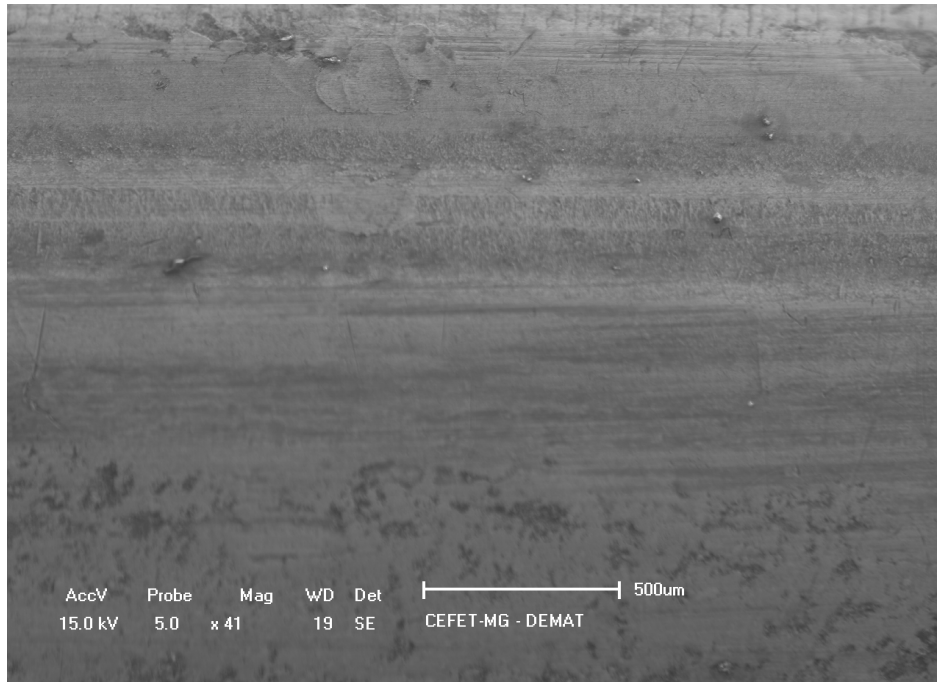
Além dessas análises, foi feito também a imagem com elétrons secundários e retroespalhados da região sem mancha, logo acima da região com mancha, onde se observa uma superfície bem lisa, conforme mostram as Figuras 20 e 21.

Figura 21 - Imagem MEV da região sem mancha

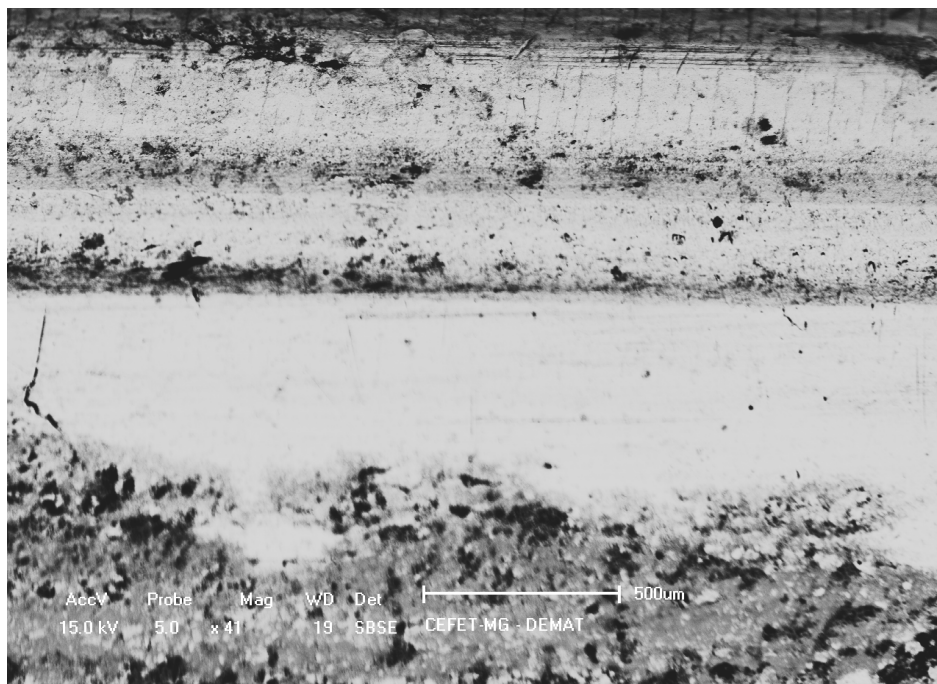
Figura 22 - Contraste químico focalizando a região sem mancha

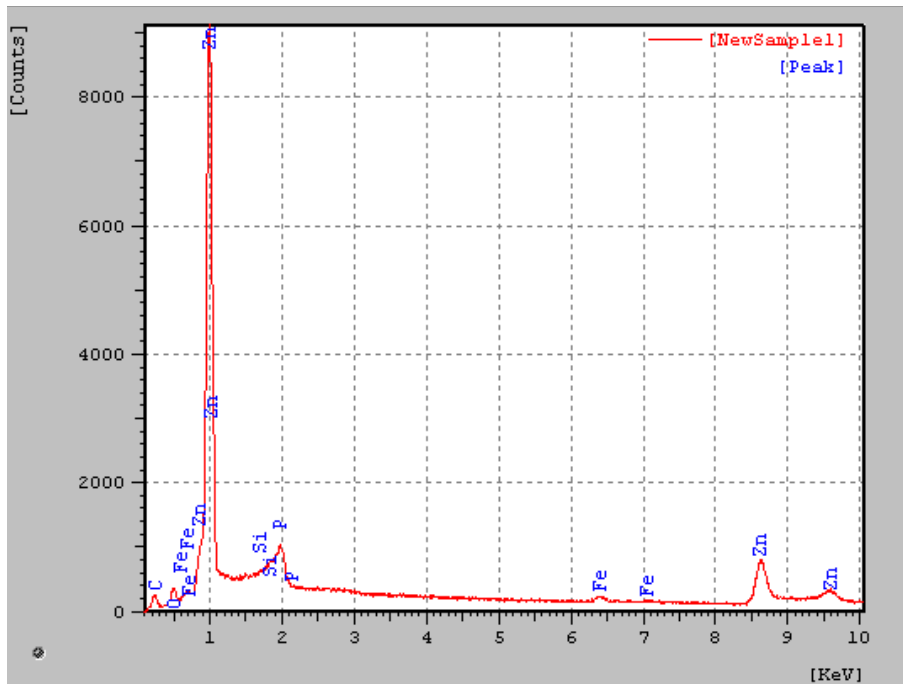
Em seguida obteve-se o gráfico de composição pontual da região com mancha e sem mancha. Nesse gráfico observou-se uma quantidade muito maior de oxigênio na região com mancha, conforme se pode verificar nos Gráficos 1 e 2, respectivamente.

Gráfico 1 - Composição química de região sem mancha

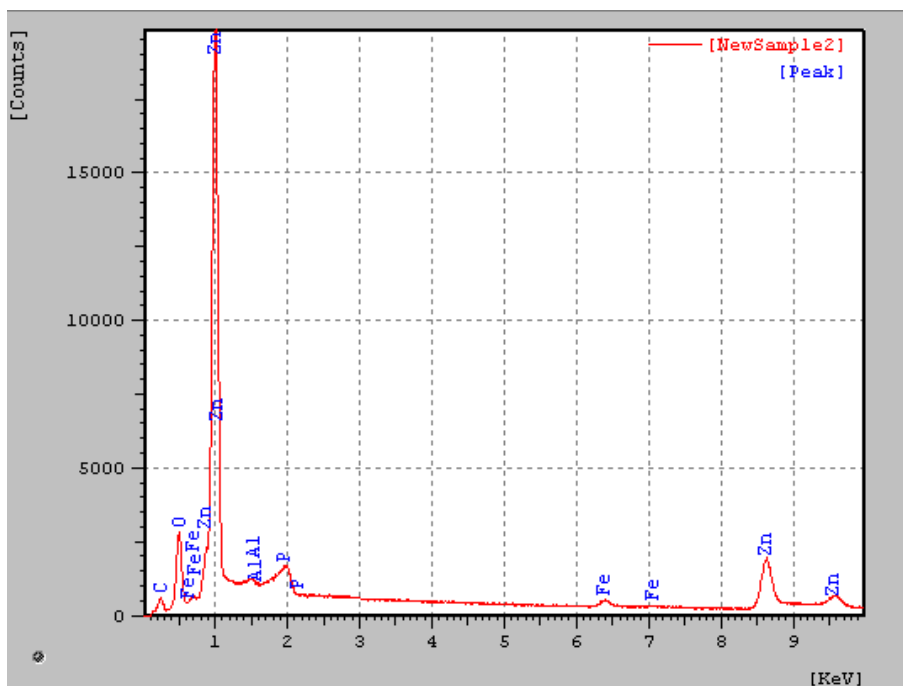
Gráfico 2- Composição química da região com mancha

Observou-se na região com mancha uma proporção maior de oxigênio em relação ao zinco, enquanto que para o carbono não se observou variação. Esse resultado está de acordo com o apresentado no GalvInfoNote 3.5, onde o autor menciona que a mancha escura observada em chapas galvanizadas é proveniente da corrosão por atrito, que causa uma combinação do zinco com uma maior porcentagem de oxigênio,

indicando um tipo diferente de óxido de zinco. Esse composto apresenta coloração preta devido a diferentes propriedades ópticas quando comparado ao óxido de zinco usual (ZnO) que apresenta coloração branca; ou pela forma que as partículas finas desse óxido se ligam à superfície do zinco (GALVINFO CENTER, 2009).
