**CENTRO FEDERAL DE EDUCAÇÃO TECNOLÓGICA DE
MINAS GERAIS
DEPARTAMENTO DE QUÍMICA
CURSO DE BACHARELADO EM QUÍMICA
TECNOLÓGICA**

**CARACTERIZAÇÃO SUPERFICIAL DE ARAMES
GALVANIZADOS PARA IDENTIFICAÇÃO DA
ORIGEM DE MANCHAS ESCURAS**

**Belo Horizonte-MG
2014**

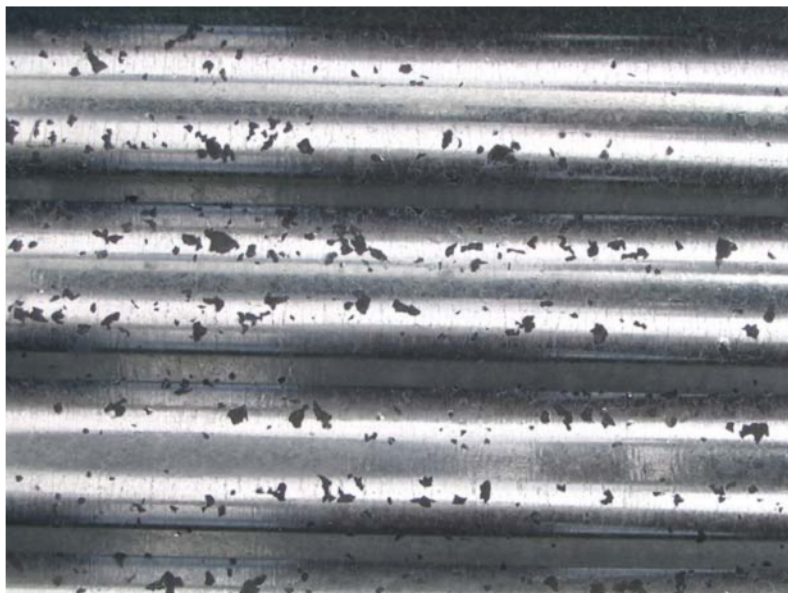
Esse fenômeno ocorre com grande frequência e quase todos os metais estão submetidos a esse tipo de corrosão. Quando sua ocorrência é no ar, geralmente são gerados óxidos metálicos hidratados ou não e partículas do metal com dimensões na ordem de micrômetros. A Figura 2 apresenta manchas escuras observadas em chapa galvanizada resultante de corrosão por atrito (GENTIL, 2007).

Figura 2 – Manchas resultantes de corrosão por atrito em chapas galvanizadas.

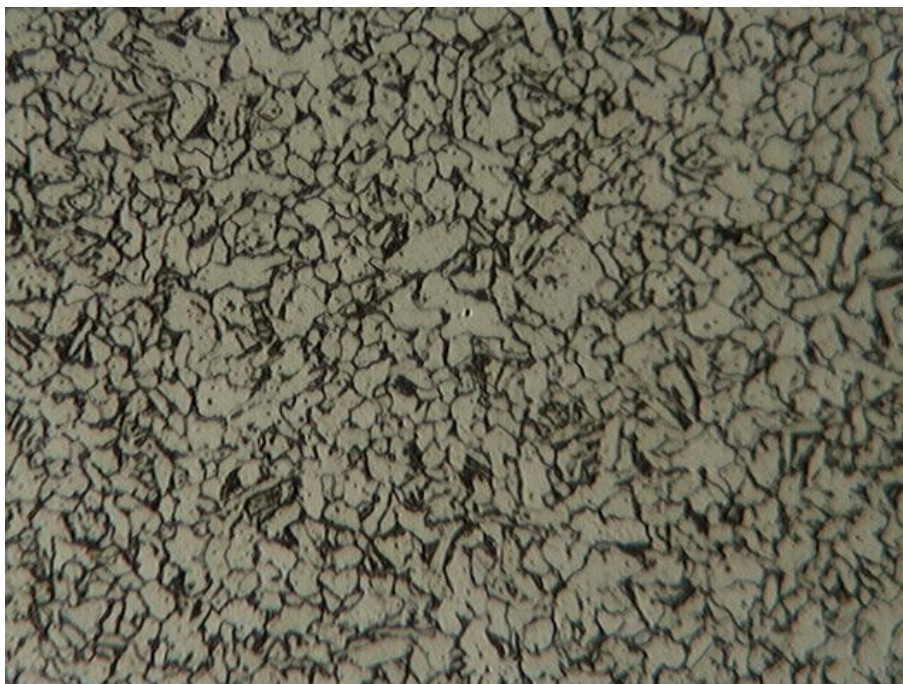
No embutido da sessão transversal com ataque de nital, obteve-se uma imagem do metal base do arame (aço), para verificação do tipo de aço da amostra. Verifica-se na estrutura a presença de ferrita, que é constituída por ferro puro ou por aços que contenham baixos teores de carbono, que é observada nas Figuras 9 e 10 como as partes claras da imagem. Verifica-se também a presença de perlita, que é caracterizada pelas regiões escuras nas Figuras 9 e 10, que contem altos teores de carbono. Ao analisar as proporções entre as duas fases de equilíbrio do aço, é possível concluir que se trata de um material de aço com baixo teor de carbono [CITATION Hub08 \l 1046].

Figura 10 - Imagem de microscópio óptico do aço no centro do arame após ataque com nital, no corte transversal, com aumento de 400x.

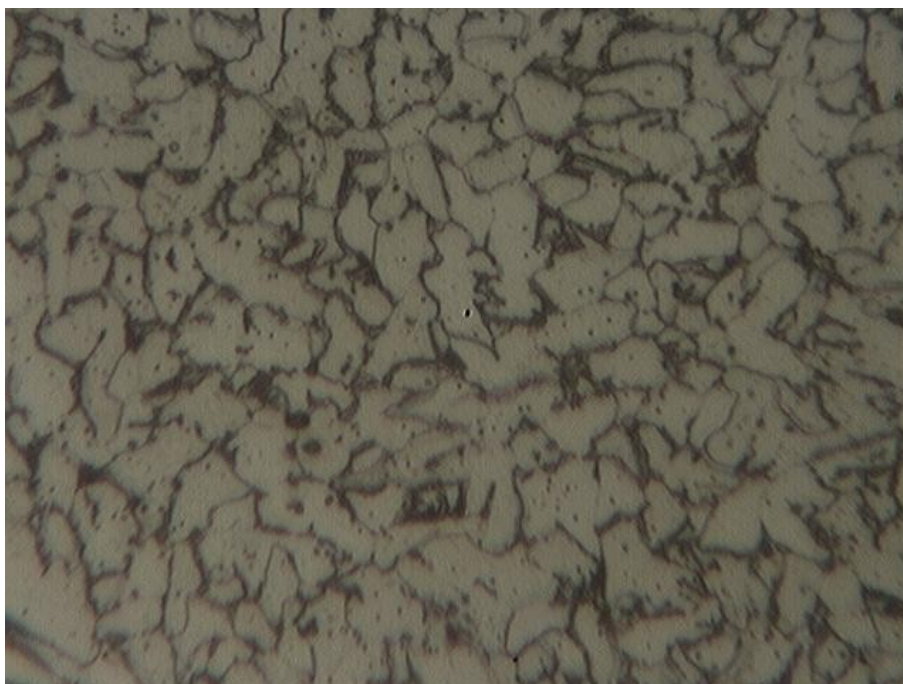
Figura 11 Imagem de microscópio óptico do aço no centro do arame, no corte transversal, com aumento de 800x.

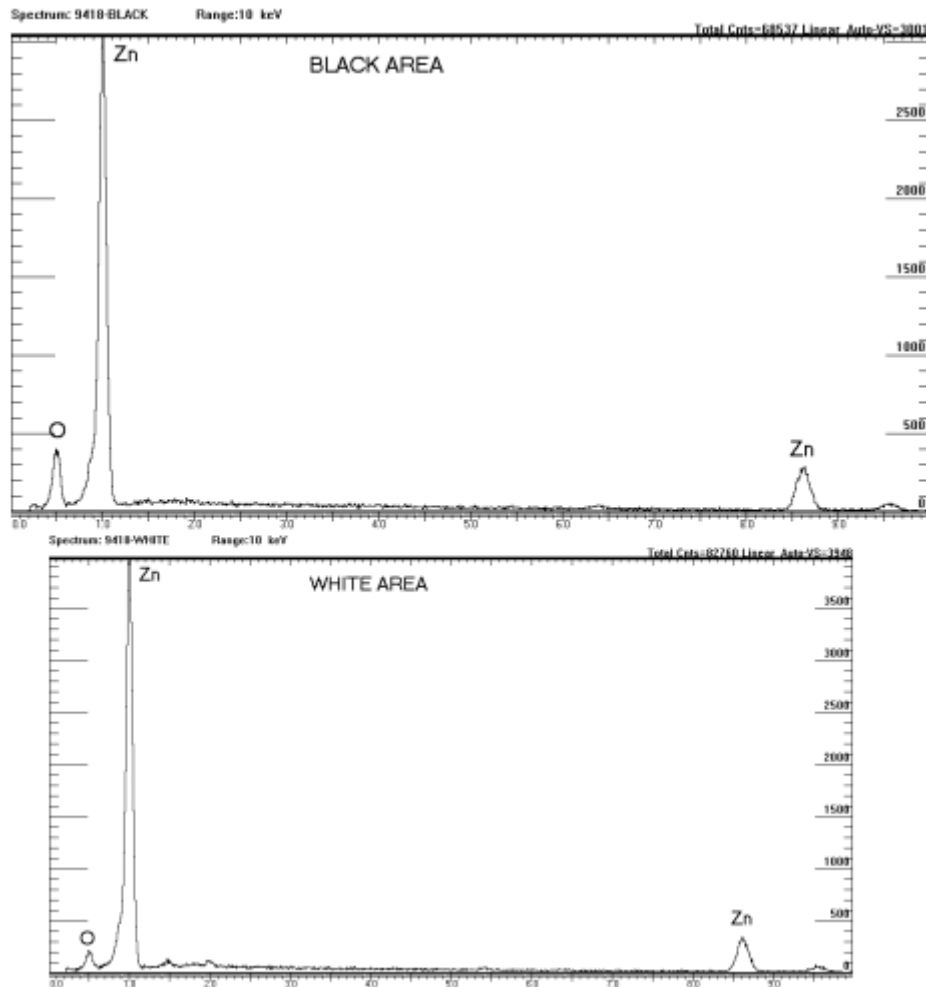
Observou-se na região com mancha uma proporção maior de oxigênio em relação ao zinco, enquanto que para o carbono não se observou variação. Esse resultado está de acordo com o apresentado no GalvInfoNote 3.5, onde o autor menciona que a mancha escura observada em chapas galvanizadas é proveniente da corrosão por atrito, que causa uma combinação do zinco com uma maior porcentagem de oxigênio,

indicando um tipo diferente de óxido de zinco. Esse composto apresenta coloração preta devido a diferentes propriedades ópticas quando comparado ao óxido de zinco usual (ZnO) que apresenta coloração branca; ou pela forma que as partículas finas desse óxido se ligam à superfície do zinco (GALVINFO CENTER, 2009).

Figura 23 - Gráficos de composição das regiões com e sem mancha de chapas galvanizadas.
